Alfara de Carles

# Iniciada la restauració de les cobertes de l'església

Patia greus desperfectes per les humitats de les pluges i el cel ras corria risc de desprendre's. Les misses ara es faran en un local del poble

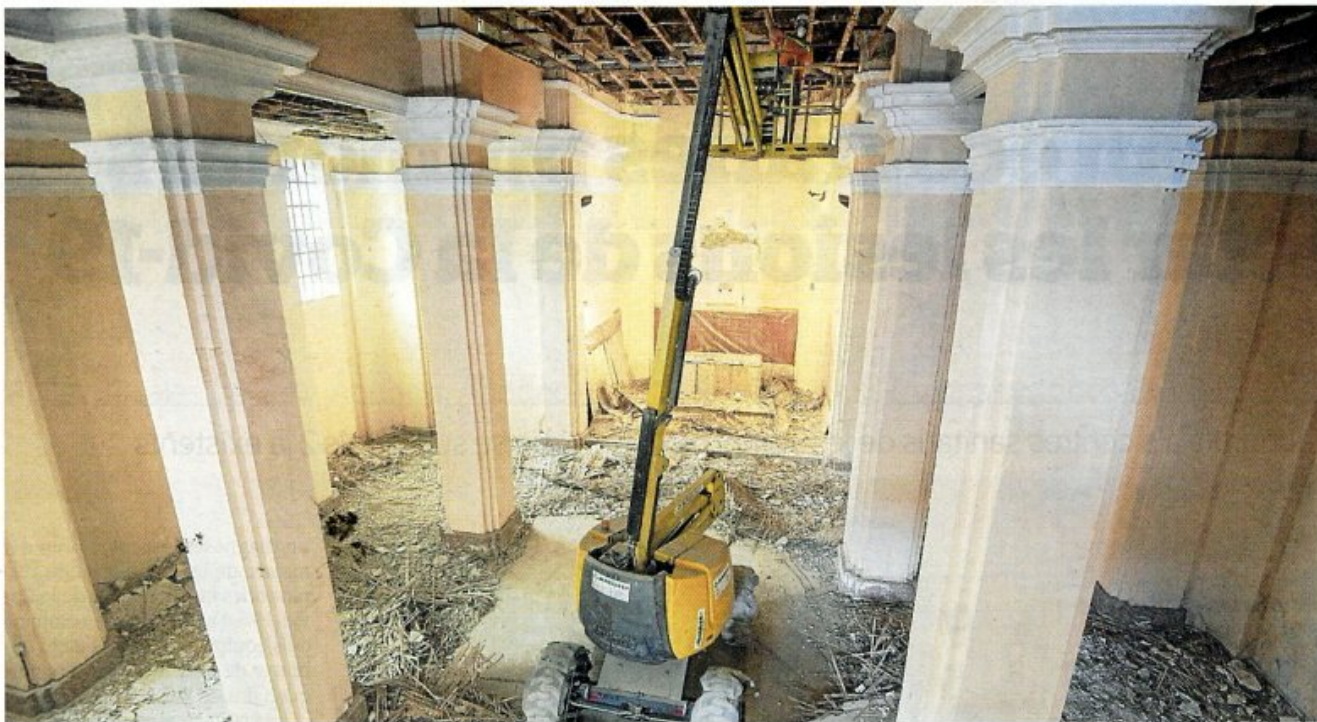
Imatge dels treballs per retirar el cel ras de canyís interior de l'església, aquesta setmana. FOTO: JOAN REVILLAS

D'entre les patologies que afecten l'església de Sant Agustí destaquen les importants humitats, esquerdes i fissures que afecten els paraments verticals, el mal es-

tat de conservació del cel ras que corre el risc de desprendre's en qualsevol moment, la teulada de plaques de fibrociment, impròpia d'un edifici d'aquestes característiques, i el conjunt d'arcs i voltes que van ser enderrocats durant el transcurs del segle passat arran dels greus desperfectes soferts per les humitats de les pluges.

El projecte de restauració està liderat per l'arquitecte Carlos Vergés. La primera fase d'obres de conservació i restauració comprèn la retirada, transport i gestió de les plaques de fibrociment de les cobertes; la retirada dels cavalls metàl·lics i de les bigues de formigó pretesat de l'estructura de sustentació de la coberta; la retirada del cel ras de canyís interior; la reconstrucció de les cornises perimetrials desaparegudes segons els vestigis encara existents; la recuperació de les diverses finestres laterals existents de l'edifici a fi de donar llum al temple; la instal·lació de la nova estructura de fusta a mode de joc de bastonets xinesos que ha de recordar les an-

tigues voltes desaparegudes; la nova coberta lleugera amb plaques laminades, i el teulat amb teula àrab tradicional.

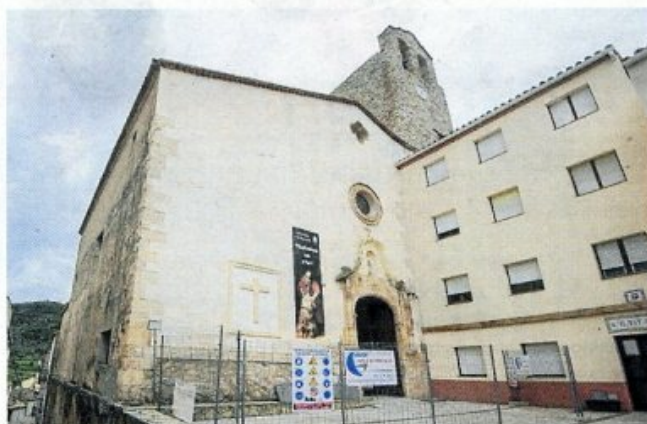
Imatge de la façana exterior del temple religiós, ara en obres.
