# La canonada del CAT a l'Ampolla va rebentar per filtracions d'aigua salobre i corrosiva

El Consorci d'Aigües ha reprès la inspecció de la canonada principal per mitjà d'un Pipe Diver, un aparell que monitoritza l'estat intern de la xarxa

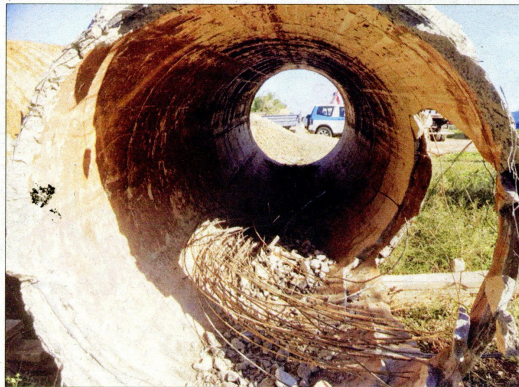
La filtració de clorurs d'un sistema de reg de la finca on travessava la canonada del CAT a l'Ampolla, abastit d'un pou amb aigua salobre i corrosiva, van ser les causants del sinistre del passat mes de gener. Així ho ha explicat el gerent del Consorci d'Aigües de Tarragona, Xavier Pujol, que ha indicat que **"l'informe és molt concloent"** en què l'avaria va ser produïda **"per una corrosió per clorurs"**. Esta ha estat la conclusió a la qual han arribat el Centre Superior d'Investigacions Científiques (CSIC) i l'Institut Eduardo Torroja, després que el CAT els demanés que estudiessin les causes del sinistre. En el document es descarten que el col·lapse es produís per problemes de disseny, de fabricació, d'instal·lació i d'explotació.

El passat 3 de gener va rebentar la canonada al terme municipal de l'Ampolla i va deixar la xarxa tallada unes 40 hores. Segons Pujol, el tram en què va explotar estava en mal estat perquè **"el reg de la finca on travessava esta canonada es feia amb una aigua salobre"**, i ha afegit que **"en aquella finca hi ha un pou molt proper a la línia de mar que capta aigua per sota del nivell freàtic i que sofreix intrusió salina. No és aigua de mar 100% ni aigua dolça, si-**

A l'esquerra, imatge de la canonada del CAT que va rebentar el passat 3 de gener a l'Ampolla. A la dreta, el torpede Pipe Diver que s'ha inserit per a inspeccionar l'estat de la xarxa principal del CAT des de Campredó fins a Constantí. / CEDIDA I NÚRIA CARO

**nó una barreja de totes dos, que té un alt contingut de clorur"**. El gerent detalla que el clor **"és un agent altament corrosiu i que contamina el ferro, fruit de la sal que conté esta intrusió marina. I esta és la causa fonamental i fortuïta del sinistre, que no haguéssim pensat mai que hagués pogut ser"**. En este tram de la canonada van haver de restituir dos tubs, el que va explotar i un altre que es trobava en mal estat.

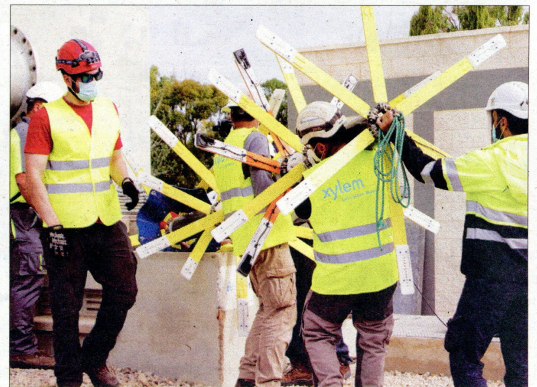
Campredó fins a Tarragona per a detectar altres punts sensibles o fatigats. Esta inspecció, però, es farà en tres fases que permetrà conèixer amb precisió l'estat estructural de la infraestructura al llarg d'estos 75 km. Per a fer-ho utilitzen un torpede Pipe Diver, un aparell que s'ha introduït al tub, que monitoritza dades i que es contrastaran amb les calibracions de les canonades en bon estat. **"Hi han fins a sis tubs diferents d'aquí a Tarragona del mateix diàmetre i el que fem és calibrar els resultats i comparar-los per a determinar si hi ha algun tram que puga estar afectat**
