# El fenomen que va causar destrosses a Horta de Sant Joan va ser un tornado

Va durar quatre minuts i va recórrer sis quilòmetres entre el Matarranya i la Terra Alta, segons l'estudi del Servei Meteorològic de Catalunya

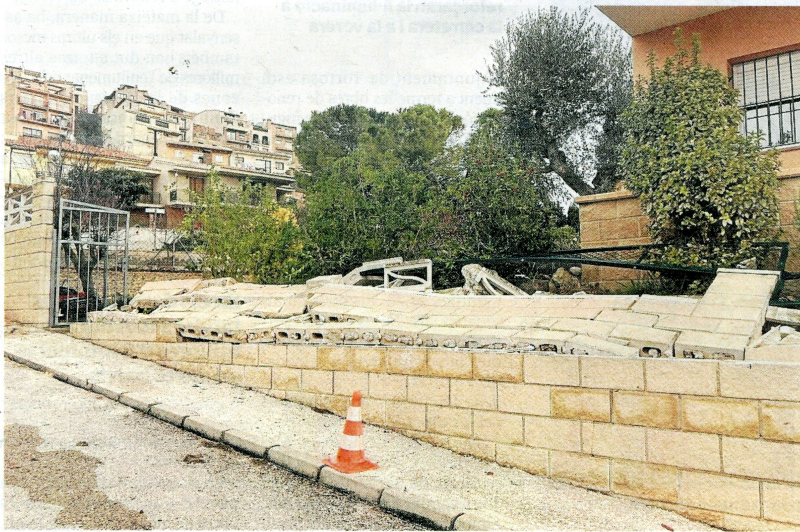
Mur tombat pel tornado a Horta de Sant Joan. FOTO: SMC

Entre aquest darrer punt i el nucli urbà d'Horta de Sant Joan es van observar oliveres amb branques trencades, diverses de tombades i algunes arrancades de soca-rel. També es van detectar algunes edificacions amb danys en teulades i murs de tancament. A Horta de Sant Joan els danys es van concentrar a l'oest i al sud del nucli urbà. Les teulades de diversos habitatges es van veure afectades, a banda d'alguns coberts, l'arbrat i un mur que delimitava una finca. A banda, el vent va malmetre diverses antenes de te-

Segons el SMC, la majoria d'arbres presentaven una direcció de caiguda cap a l'est, és a dir, cap al centre de la traça de danys. Aquest patró és compatible amb el pas d'un tornado, i no amb el d'un esclafit, que hauria de ser divergent.

S'estima que el tornado va ser d'intensitat EF1 (138 a 178 km/h), segons l'escala de Fujita millorada, que va d'EF0 a EF5.
