**RISC A L'ASSUT DE XERTA** La CHE té una proposta de la hidroelèctrica per poder arranjar la situació d'erosió que pateix la infraestructura

### L'estudi proposa impermeabilitzar l'assut amb resines i ciments

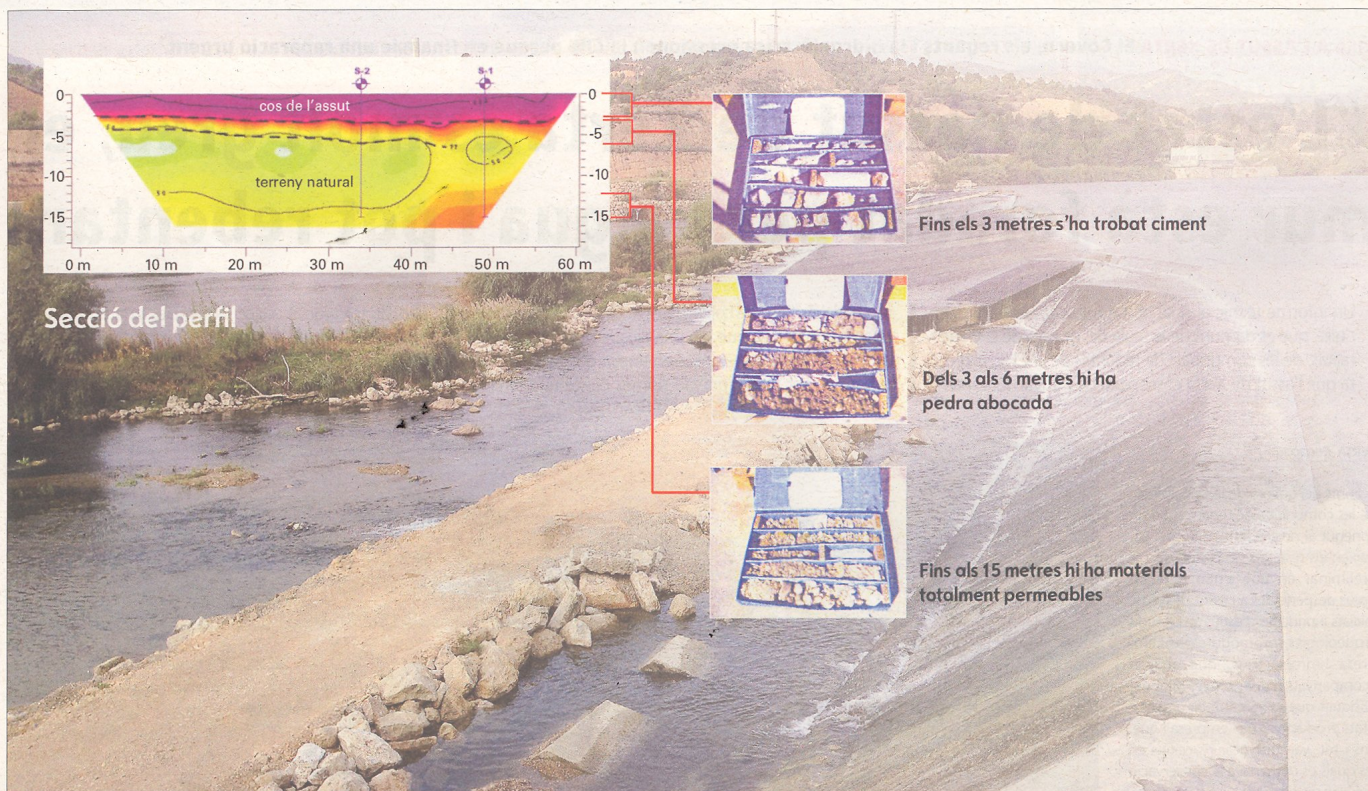
La tomografia elèctrica (imatge del perfil) mostra que hi ha zones de l'assut molt permeables (els espais en blau). I els testimonis físics treuts de les perforacions també demostren la inestabilitat dels materials fins als 15 metres de profunditat quan es va localitzar el terreny més ferm. Tots els treballs s'han fet al cantó de Tivenys de l'assut.

que també posa de manifest el greu estat de l'assut va ser la tomografia elèctrica (vegeu-ne imatge a la pàgina 4). Aquesta prova verifica la permeabilitat de l'assut i les tubificacions i vies d'aigua internes a causa de "l'erosió produïda pels corrents interns de l'estructura". Finalment, a través de l'observació a peu d'assut, l'informe destaca l'erosió que hi ha a causa de "la manca d'escullera adequada per a aquest tipus de construccions".

premsa), podria ser "la injecció de resines per tallar el flux i injectar ciments amb l'objectiu de construir un mur que faci de pantalla". Els treballs per demostrar la viabilitat d'aquesta proposta -realitzada a l'estiu per la hidroelèctrica- van consistir en fer diverses perforacions al llarg d'aquest 10% de l'assut i, després, injectar-hi aquests materials. Es tracta d'una solució que impermeabilitzaria i consolidaria tot el cos de l'assut per garantir-ne la integritat a mitjà i llarg termini, "evitant que continue la seua degradació amb el risc local de trencament". Tanmateix, preveient el pitjor dels escenaris, aquest informe també es pregunta com es

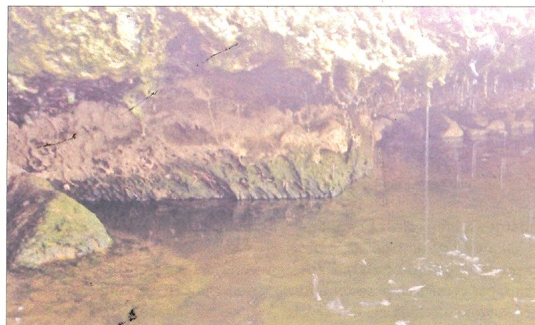
Una anàlisi visual de l'assut demostra l'erosió per la manca d'una escullera.
