# La canonada del CAT a l'Ampolla va rebentar per filtracions d'aigua salobra i corrosiva

El Consorci d'Aigües ha reprès la inspecció de la canonada principal per mitjà d'un Pipe Diver, un aparell que monitoritza l'estat intern de la xarxa

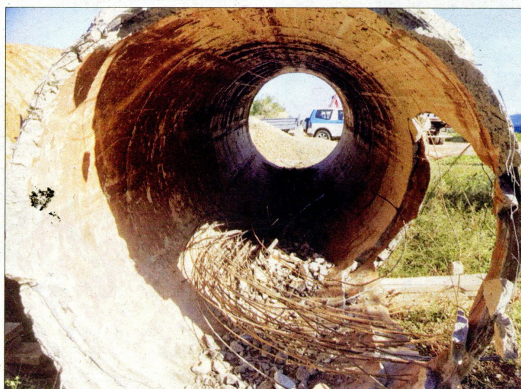
La filtració de clorurs d'un sistema de reg de la finca on travessava la canonada del CAT a l'Ampolla, abastit d'un pou amb aigua salobra i corrosiva, van ser les causants del sinistre del passat mes de gener. Així ho ha explicat el gerent del Consorci d'Aigües de Tarragona, Xavier Pujol, que ha indicat que **"l'informe és molt concloent"** en què l'avaria va ser produïda **"per una corrosió per clorurs"**. Esta ha estat la conclusió a la qual han arribat el Centre Superior d'Investigacions Científiques (CSIC) i l'Institut Eduardo Torroja, després que el CAT els demanés que estudiessin les causes del sinistre. En el document es descarten que el col·lapse es produís per problemes de disseny, de fabricació, d'instal·lació i d'explotació.

El passat 3 de gener va rebentar la canonada al terme municipal de l'Ampolla i va deixar la xarxa tallada unes 40 hores. Segons Pujol, el tram en què va explotar estava en mal estat perquè **"el reg de la finca on travessava esta canonada es feia amb una aigua salobra"**, i ha afegit que **"en aquella finca hi ha un pou molt proper a la línia de mar que capta aigua per sota del nivell freàtic i que sofreix intrusió salina. No és aigua de mar 100% ni aigua dolça, si-**

A l'esquerra, imatge de la canonada del CAT que va rebentar el passat 3 de gener a l'Ampolla. A la dreta, el torpede Pipe Diver que s'ha inserit per a inspeccionar l'estat de la xarxa principal del CAT des de Campredó fins a Constantí. / CEDIDA I NÚRIA CARO

**nó una barreja de totes dos, que té un alt contingut de clorur".** El gerent detalla que el clor **"és un agent altament corrosiu i que contamina el ferro, fruit de la sal que conté esta intrusió marina. I esta és la causa fonamental i fortuïta del sinistre, que no haguéssim pensat mai que hagués pogut ser"**. En este tram de la canonada van haver de restituir dos tubs, el que va explotar i un altre que es trobava en mal estat.

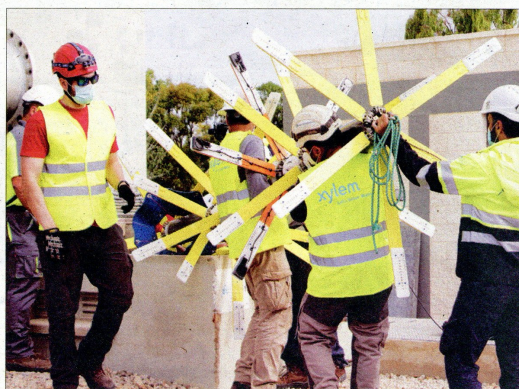
Campredó fins a Tarragona per a detectar altres punts sensibles o fatigats. Esta inspecció, però, es farà en tres fases que permetrà conèixer amb precisió l'estat estructural de la infraestructura al llarg d'estos 75 km. Per a fer-ho utilitzen un torpede Pipe Diver, un aparell que s'ha introduït al tub, que monitoritza dades i que es contrastaran amb les calibracions de les canonades en bon estat. **"Hi han fins a sis tubs diferents d'aquí a Tarragona del mateix diàmetre i el que fem és calibrar els resultats i comparar-los per a determinar si hi ha algun tram que puga estar afectat**
