## La catedral de Santa Maria restaura els vitralls de la coberta de l'absis

El Bisbat de Tortosa preveu incorporar pròximament aquesta zona exterior elevada al recorregut de la visita pel temple

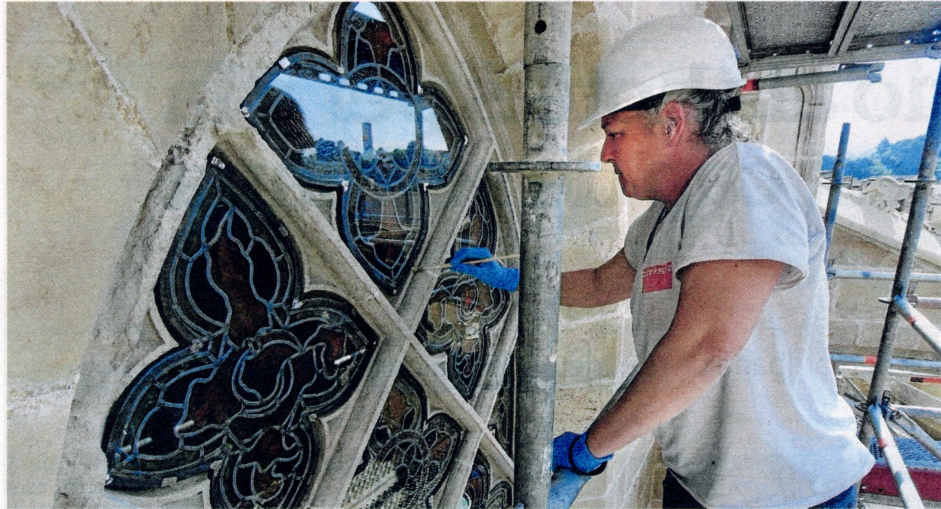
Els vitralls s'han tornat a instal·lar al seu lloc, un cop restaurats. FOTO: JOAN REVILLAS

actuals. «Ens hem quedat molt sorpresos perquè les mides no s'havien pres correctament. Alguns vitralls se n'anaven cap endins i van posar uns ferros per aguantar-los. D'altres, eren massa grans i es va usar morter per sostenir-los», explica Cardona.

Les vidrieres es van retirar per tal de ser netejades i arreglades: «Els vidres són molt fins i alguns fragments s'havien trencat a causa del vent. Ara s'han reparat i, per protegir-los dels elements, s'ha posat el vitrall entre dues capes

de cristall». Cardona destaca que la intervenció s'ha fet «buscant que es respecti i que destaquï el disseny gòtic dels finestrals». «Per això, s'han posat uns perfils d'alumini i s'han retirat les restes de materials que hi havia perquè tot quedi ben clar i ben net», afegeix.

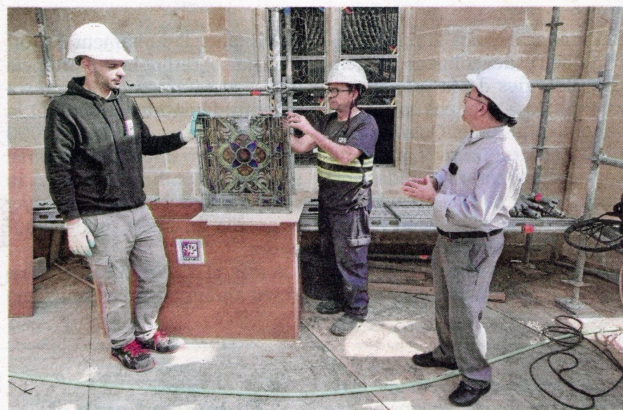
La instal·lació de les vidrieres acabarà dins d'aquest mes de maig.
