## La façana de la Catedral es restaurarà en 5 fases i en recuperarà l'esplendor original

La intervenció tindrà un cost total de 600.000 euros, dels quals 133.605 corresponen a la primera fase d'actuació sobre la crugia central. L'actuació no només se centrarà a recuperar els elements arquitectònics sinó a actuar sobre les patologies que contribueixen a la degradació de la façana.

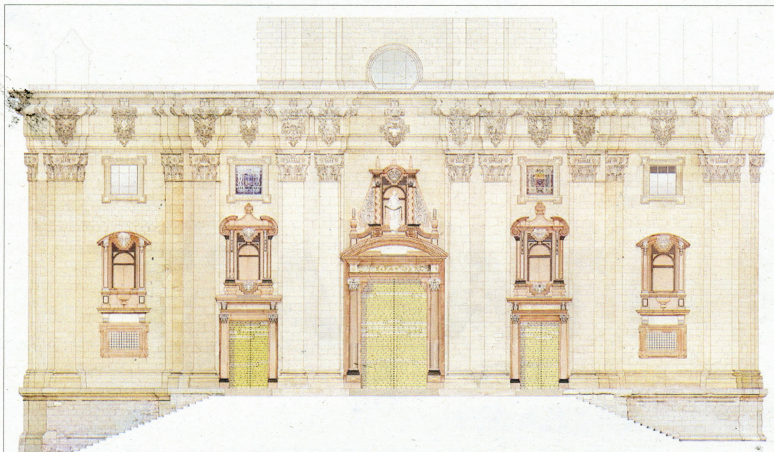
Imatge del resultat final de la intervenció a la façana de la Catedral de Tortosa. / CEDIDA

tes passa no només per recuperar l'esplendor de la façana sinó per intervenir sobre les causes de la degradació i garantir-ne la conservació. Així l'actuació es concreta en una neteja general i profunda de la façana **"que recuperarà la seua homogeneïtat i el color ocre daurat de la pedra tornarà a aparèixer"**, ha insistit Carlos Brull. També es reconstruirà tots aquells elements trencats que han caigut i que contribueixen a la de-

gradació de la façana i s'aplicaran tractaments per a allargar l'efecte de la intervenció. Una de les actuacions més importants serà a la cornisa de coronament amb una capa lliscant de morter de calç que evitarà les acumulacions d'aigua. A més, el projecte també planteja fer front al problema de la colònia de coloms amb la instal·lació d'un sistema d'electrorepulsió, que tindrà un efecte dissuasiu, així com la instal·lació de bandes de puetes i cables tensats en determinats llocs de la façana per a evitar que els coloms s'hi instal·len. Finalment el projecte preveu un nou revestiment per a les tres portes de la façana amb bandes de llautó que recordaran cintes entrellaçades, en referència a la Mare de Déu de la Cinta.
