# L'obra del Trabucador aporta un terç de la sorra perduda

L'actuació compta amb l'assessorament de la Universitat Politècnica i el Parc Natural del Delta

**El projecte preveu refer un tram de tres quilòmetres amb una amplada de 50 metres**

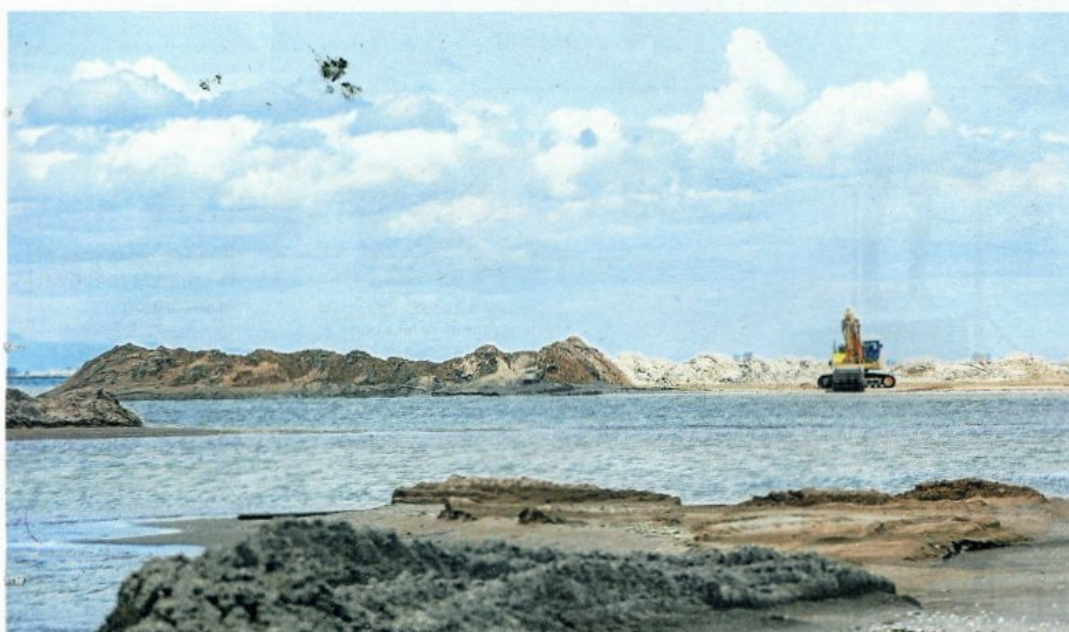
Estat actual de la barra del Trabucador, trencada després d'una pujada sobtada del nivell del mar el 8 de maig. FOTO: JOAN REVILLAS

Es van valorar els treballs que es porten a terme al Trabucador empreses aquesta setmana per a la restauració parcial de braç. El primer objectiu passa per unir les dues parts per permetre la sortida dels vehicles que es van quedar atrapats divendres 8 de maig pels efectes de la llevantada i la pujada sobtada d'uns 40 centímetres del nivell del mar. Després procediran a eixamplar el braç fins a una amplada mitjana de 50 metres, al llarg d'uns 3 quilòmetres.

dos mesos i un pressupost de 700.000 euros, esdevenint la principal actuació 'o en marxa per reparar els danys del Glòria al Delta de l'Ebre. Segons detallen al Diari fonts del ministeri, l'objectiu és aportar de 150.000 a 200.000 metres cúbics de sorra per refer la barra desapareguda sota l'aigua, el que suposa només un terç del total de la sorra que es va desplaçar arran del temporal Glòria, i permetre així accelerar el procés que portaria al restabliment de la barra de forma natural, i que sense aquesta actuació es podria allargar durant mesos i fins i tot anys.

La sorra es porta des de punts de l'interior de la badia dels Alfacs on es va acumular, a una distància màxima d'un quilòmetre. Així, s'ha dut a terme un estudi previ de barimetria.

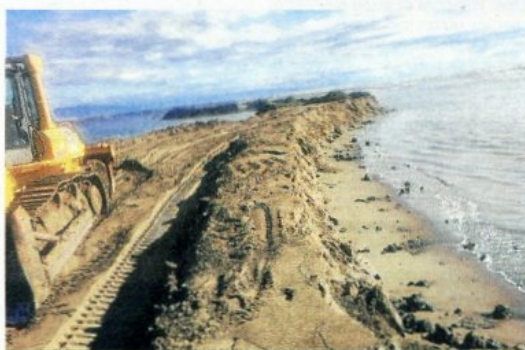
### Sant Jaume d'Enveja Refet el cordó de l'illa de Buda

Les obres d'emergència pel Glòria han permès tornar a refer el cordó de sorra per protegir els Calaixos de Buda, trencat pels

temporals també en diverses ocasions des del mes de gener i que havia connectat la llacuna litoral amb el mar obert. En aquesta ocasió s'ha situat una barrera més gran de sorra perquè esdevingui una protecció en cas de nous fenòmens meteorològics.

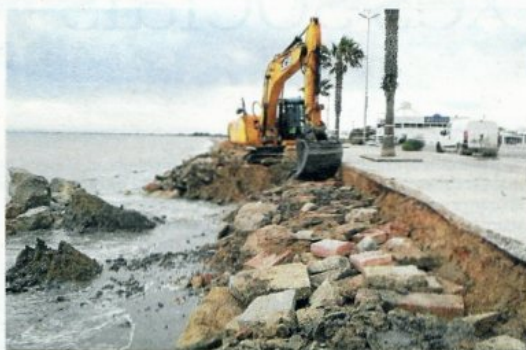
### L'Ampolla Recuperant la platja i el passeig de l'Arenal

La platja i el passeig de l'Arenal a l'Ampolla també van patir molt amb el temporal Glòria, amb nombrosos danys que s'han

començat a reparar. Les màquines i els operaris ja estan sobre el terreny amb un projecte per intentar recuperar la platja i refer les infraestructures del passeig malmesos. Al mateix municipi costaner del Baix Ebre, també es treballa a la platja de les Avellanès.
