Substitueixen un tram del canal de la dreta de l'Ebre a Vinallop

S'ha renovat la infraestructura al llarg de 30 metres i s'ha construït un nou pont per travessar el barranc de Sant Antoni i evitar inundacions i una comporta hidràulica per poder desguassar aigua al riu

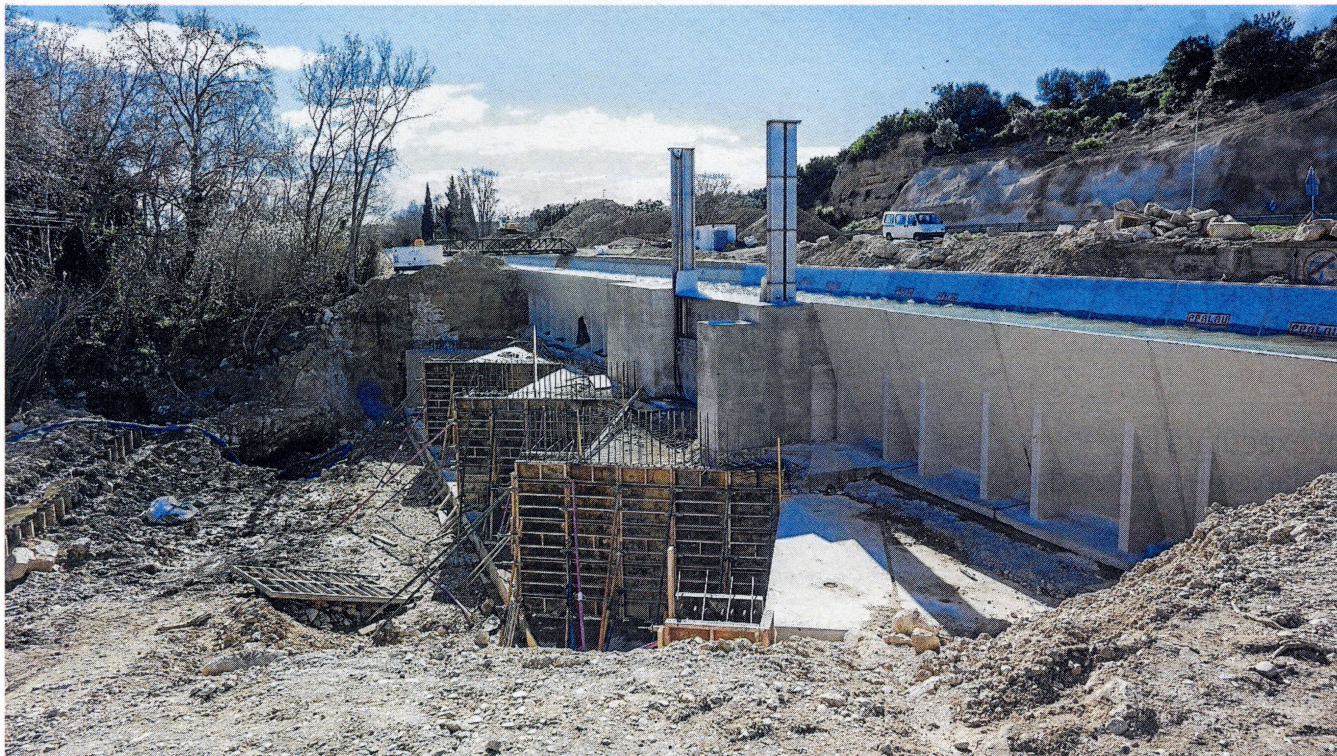
Imatge de les obres, que continuen a l'altura del barranc de Sant Antoni. FOTO: JOAN REVILLAS

El barranc de Sant Antoni desemboca al riu Ebre a l'altura de Vinallop. Allí el canal de la dreta va paral·lel al riu i creua el barranc de Sant Antoni en un pont o aqüeducte. «La infraestructura donava problemes quan el barranc baixava amb força perquè els ulls del pont eren petits i es produïen obstruccions i inundacions als camps propers. Ara s'ha passat de dotze ulls a quatre, però de mida molt més gran» detalla el

Pel que fa a la comporta, desemboca al barranc i d'allí al riu, de tal manera que permet millorar l'explotació del canal per mantenir els nivells que interessin a cada moment, descarregar-lo totalment si fos necessari o treure flotants que circulen (com ara pilotes de llapó) i que tapen els punts de presa d'aigua.
