PATRIMONI Al setembre s'iniciaran els treballs de neteja i restauració de les crugies laterals del cantó sud, i s'espera acabar les obres el maig del 2022

La crugia central de la façana de la catedral de Tortosa estarà enllestida a finals d'agost

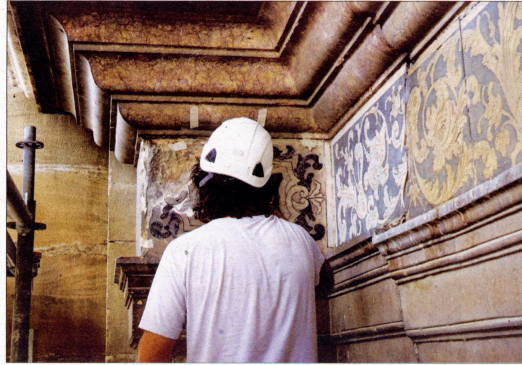
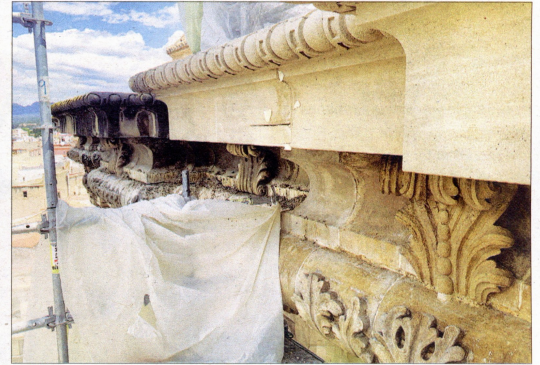
Imatges d'este dimecres durant la visita a les obres de restauració i neteja de la catedral, on es poden veure l'abans i després de l'actuació. / NÚRIA CARO I A. C.

senta cap perill per a l'estructura. En este sentit, la neteja que s'està fent de la façana no és agressiva, sinó subtil. S'està dixant la empremta de la patina que ha tingut la façana durant el temps; així com les restes de policromia. **"El concepte de restauració és intentar conservar el que tenim i mantenir el pas del temps, perquè l'edifici ha viscut una història que intentem deixar",** explica Iglesias, i al seu torn, l'arquitecte del projecte Andreu Alfonso afegix que **"si dixes els edificis antics que tenen segles de vida com a nous, els treus tot el valor i la història"**. L'objectiu dels operaris no és polir la pedra, que és el que la faria blanca, sinó que es dixa la patina, que permet veure més tonalitats i vibracions a la pedra. Això permet veure les degradacions del

pas del temps, com els regalims de l'aigua. Durant la realització d'estes tasques també s'han trobat diversos elements al llarg de la façana com monedes, bales carlistes, caniques i una baldusa.

La colomassa ha estat un dels grans problemes amb què han topat els operaris de neteja d'este projecte. I és que segons explica Iglesias **"hi havia gruixos importants de colomassa i ens ha costat molt de traure'n les crostes. És per això que hem hagut d'aplicar diferents tècniques de neteja segons la zona en què treballàvem per tal de no malmetre la pedra"**. El projecte té previst instal·lar sistemes d'electrorepulsió, així com cables destensats i pues d'acer per tal de dissuadir les aus.
