Dos col·lapses en menys de dos anys fan vulnerable el tub principal de la xarxa CAT

La canonada es torna a trencar, a l'Ametlla, i el CSIC n'analitzarà els motius, que semblen similars al de l'episodi del gener del 2020 a l'Ampolla

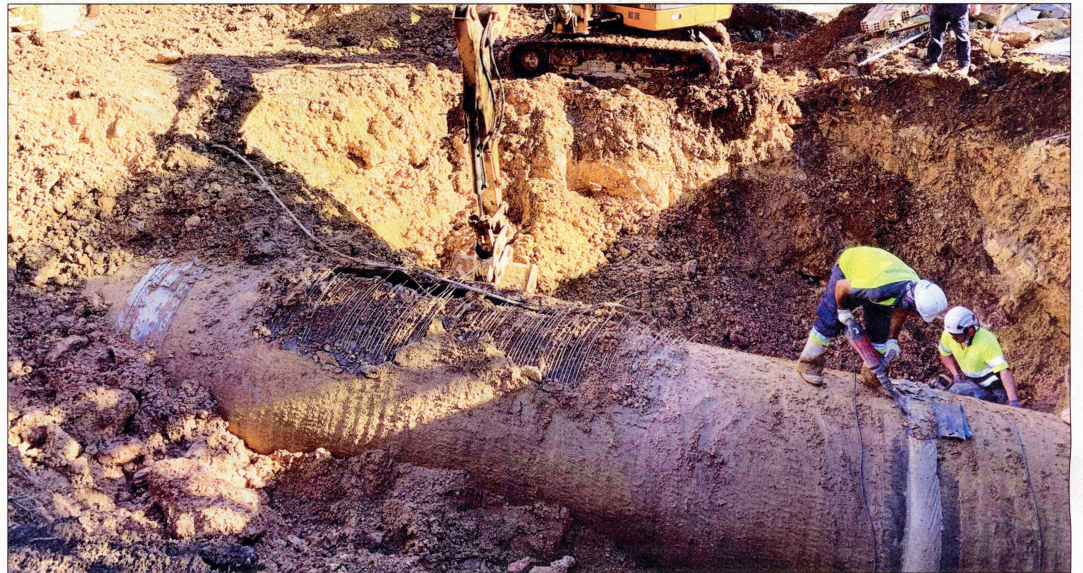
Treballs de reparació de la canonada principal de formigó, que es va trencar a l'Ametlla de Mar. / CAT

da trencat que va ser substituït durant l'actuació d'emergència i que està dipositat a la planta potabilitzadora de l'Ampolla. Però la pregunta sense resposta que penja sobre el sistema CAT, és inevitable. El fet que s'haja produït un segon trencament en tan poc temps i que abans no se n'hagués produït cap, tenint en compte que tot fa pensar que el desencadenant podria ser un factor extern de naturalesa similar o comparable al del primer, vol dir que el tub principal ha assolit un nivell de vida útil que el fa més vulnerable a estos factors externs i que pot tornar a tenir un altre trencament en qualsevol moment? Fonts oficials del CAT admeten que no ho poden descartar, i que ara mateix no hi tenen resposta, com tampoc s'expliquen com el tram

que ara ha col·lapsat va ser objecte d'una exhaustiva prospecció tot just arran de l'accident de l'Ampolla i no s'hi va detectar cap anomalia greu. El CAT va monitoritzar l'estat estructural de tota la canonada, que té uns 1,6 quilòmetres de diàmetre i 75 de longitud, des de Campredó, on es fa la captació al riu, fins a Tarragona, a través d'un equip amb un "sistemat de camps electromagnètics". La revisió va suposar una inversió de 2,2 milions d'euros i s'hi van substituir cinc trams malmesos que es va considerar que estaven en perill de col·lapse, un a pocs metres del que ara s'ha trencat: "**dos o tres finques més cap a l'Ampolla**", sostenen fonts oficials coneixedores de la incidència. Més endavant, encara es van substituir dos trams més, també

a l'Ampolla i l'Ametlla, però en cap cas es van registrar indicis d'alarma amb relació al que s'ha trencat ara. "**En el moment en què es va fer la diagnosi, no ens van avisar que este tub tingués cap espina trencada. Després, durant un any i mig, el tub ha evolucionat**", va constatar el gerent, Xavier Pujol, que fa un any celebrava que només s'havien trobat patologies a un 0,3 % dels 12.500 tubs de la línia. El CAT tot just acaba de canviar de president: Joan Alginet, d'ERC, ha substituït Xavier Royo, que havia estat nomenat a proposta de Junts per Catalunya.
