Arrangen el tram de la carretera C-12 malmès pel barranc de la Galera

S'està realitzant un estudi hidràulic per trobar una solució que garanteixi la integritat de la via en cas d'aiguats

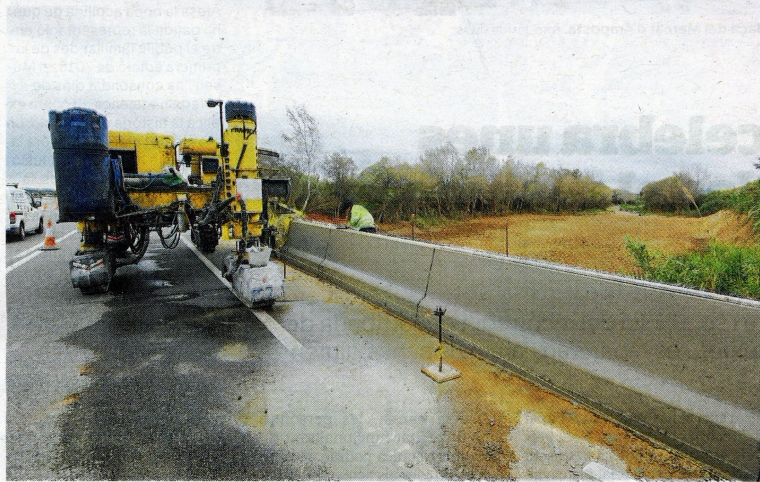
Obres a la carretera C-12, a l'altura del barranc de la Galera. FOTO: JOAN REVILLAS

d'emergència que ascendeix a un total de 690.689,09 euros (570.817,43 € + IVA). Segons expliquen des del govern català, els treballs inclouen la neteja dels aterraments de les carreteres, la reconstrucció de cunetes formigonades i elements de suport; la reconstrucció també dels sistemes

de contenció de vehicles; el perfilat del terraplè de la carretera; i el saneig i estabilització de talussos mitjançant la col·locació de malla de triple torsió.

Els treballs acaben aquesta setmana pel que fa a la carretera C-12 en l'àmbit del barranc de la Galera i de la carretera TV-3317 a
