# El retaule de Santa Anna de la Catedral ha estat desmuntat i traslladat per a reformar-lo íntegrament

L'obra del segle XVIII ha estat traslladada, peça a peça, al centre de restauració de Valldoreix.

El retaule estava en risc de col·lapsar i el procés de restauració podria durar tres anys.

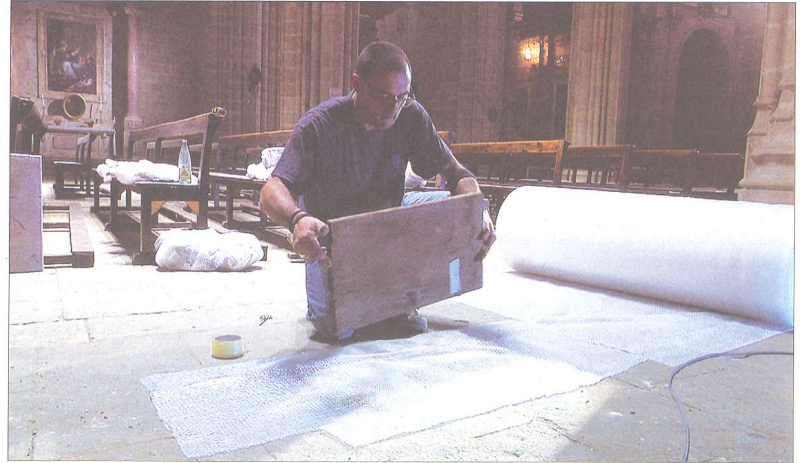
Imatge de les tasques de desmuntatge del retaule de Santa Anna de la Catedral. / C.F.

Així, fa uns dies es va procedir a desmuntar totes les parts d'este gran retaule del segle XVIII, tan voluminós que van ser necessàries tres jornades de treball per a dividir-lo en fins a 49 peces i transportar-lo fins a Valldoreix, on hi ha el centre de Restauració de la Generalitat. El retaule estava en risc de col·lapsar a causa de l'atac dels tèrmits, que ha-

**"El treball va començar primer amb una tasca de documentació i identificació, fotografiant-lo també per a després poder muntar-lo correctament"**, concreta el restaurador. D'esta forma, durant este

temps, es recuperaran totes i cadascuna de les peces de què es compon el retaule. Els treballs també serviran per a destriar elements afegits després de la Guerra Civil. A més, amb la restauració també es dotarà el retaule de més reforçament i nous suports per a l'espai que ocupa a la Catedral.
