## La Fatarella restaura l'ermita de San Francisco

Acaba la segona fase de les obres, amb el sanejament dels revestiments exteriors i la recuperació d'elements com el rellotge de sol

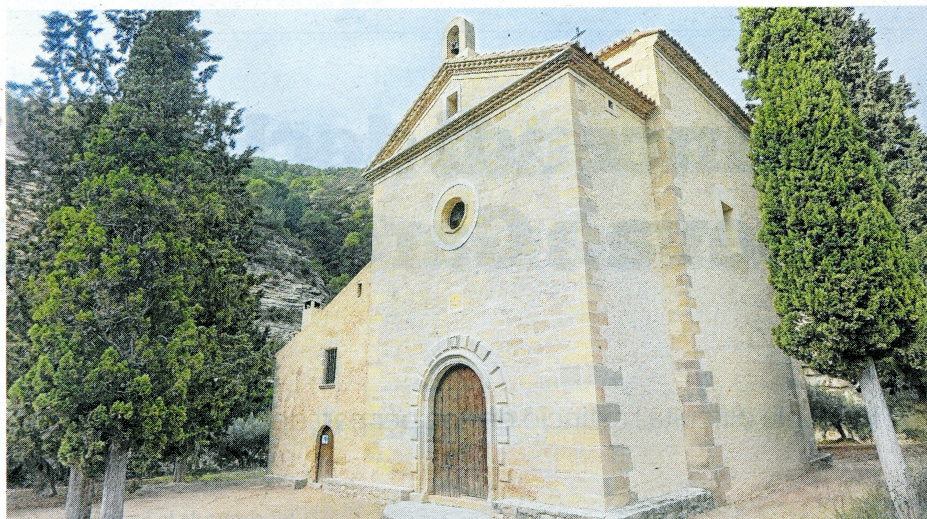
l'ermita de Sant Francisco, després de la segona fase de les obres. FOTO: JOAN REVILLAS

La Fatarella ha enllestit la segona fase de conservació i restauració de l'ermita de Sant Francisco, situada a uns 12 quilòmetres de la població. L'actuació ha permès sanejar els revestiments exteriors de la construcció, amb l'eliminació del morter de ciment portland de les parts baixes dels paraments verticals, per revertir les actuacions «inapropiades» portades a terme en les darreres dècades del segle XX, en les diverses façanes exteriors tant de l'ermita com de la casa del majoral.

Pel que fa a façana principal de l'ermita, s'han reomplert les pèrdues puntuals de morter entre

carreus. De manera paral·lela, a la façana lateral i la del darrera s'han sanejat les pèrdues dels revestiments de morter de calç i s'han pintat amb dues capes de pintura mineral al silicat d'un color similar a l'existent. A més, s'ha consolidat el ràfec de les façanes principal i del darrera de l'ermita. A banda d'això, en les dues obertures presents en l'espai comprès

entre la coberta i les voltes de la façana lateral de l'ermita a tocar del camí s'han instal·lat dues reixes d'entramat d'acer antiocells per tal d'impedir la presència de restes orgàniques.

A la casa del majoral s'ha mirat de conservar tot l'arrebossat de morter de calç que es trobava ben

fixat sobre la paret de maçoneria. Després en les parts on hi havia presents pedres a la vista, aquestes s'han mirat de conservar duent a terme un rejuntat amb l'ús del mínim morter de calç possible, d'un color similar a l'existent. A més, s'han canviat les llindes metàl·liques de tres de les finestres de la façana lateral de la casa del majoral per altres dues de fusta de pi i una de fusta d'olivera donades per ca Monet i ca Gatano de Gironès, respectivament. També s'han substituït dues llindes de les finestres de la façana del darrera de la casa del majoral per dues altres de fusta de carrasca donades per Roser de ca Rafel, segons detallen des de la Comissió.

Així mateix, s'han reparat les diverses esquerdes i fissures presents en els diversos paraments verticals exteriors d'ambdós edificis.

A les quatre finestres de la façana lateral de la planta baixa i a dues de la façana de darrera de la casa del majoral s'hi ha col·locat uns reixats de barrots verticals de ferro forjat, mentre que també s'ha substituït la resta per elements nous però idèntics als que hi havia anteriorment.

Per últim, s'ha reparat el rellotge de sol de la façana principal de l'ermita i també se'n ha instal·lat un altre de nou a la façana lateral de la casa del majoral.
