# Alfara finalitza la primera fase de rehabilitació de l'església amb la nova coberta

Fa dos anys que es va prohibir l'accés a les naus i sagristies pel risc d'enfonsament, i el culte i les bodes, comunions i batejos se celebren en un altre espai habilitat per l'Ajuntament

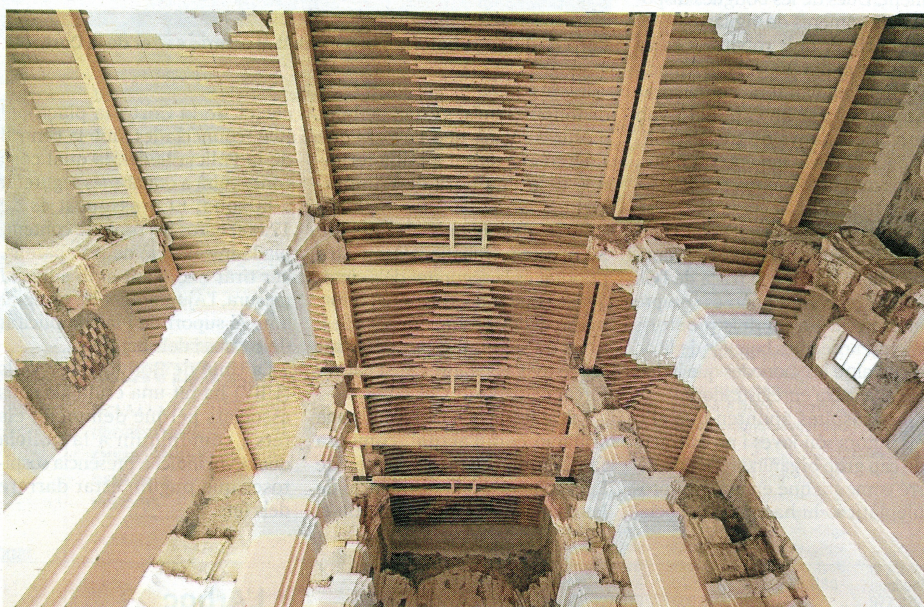
L'interior de les naus, amb la nova estructura de fusta de sustentació de la coberta. FOTO: JOAN REVILLAS

A la nova coberta s'ha instal·lat una nova estructura integrada per cavalls de fusta a curta distància l'un de l'altre, com si es tractés de

corretges, que es recolzen a sobre d'unes bigues de fusta fixades de pilar a pilar pel costat llarg de les naus. Aquesta composició a mode de bastonets xinesos crea un efecte visual que s'apropa d'alguna forma a les corbes de les voltes i

arcs desapareguts. La nova coberta incorpora un panell «sandwich» d'aïllament tèrmic i impermeabilització amb el fons fosc que genera un contrast amb l'entramat de bigues de fusta d'aver clar i que s'ha collat sobre els cavalls de

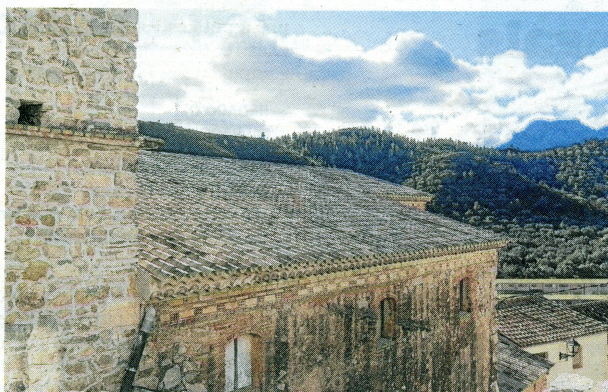
Detall de la nova coberta a dues aigües de teula àrab. FOTO: JOAN REVILLAS

fusta. Per acabar, a sobre s'hi ha adherit amb massilla de poliuretà les teules àrabs envellides.
