**PATRIMONI** Al setembre s'iniciaran els treballs de neteja i restauració de les crugies laterals del cantó sud, i s'espera acabar les obres el maig del 2022

# La crugia central de la façana de la catedral de Tortosa estarà enllestida a finals d'agost

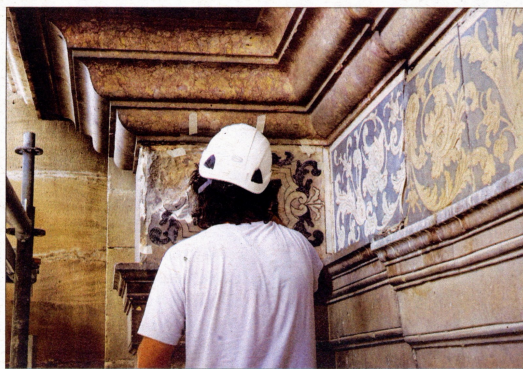
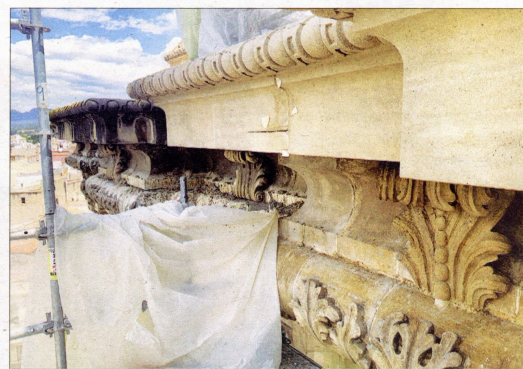
Imatges d'este dimecres durant la visita a les obres de restauració i neteja de la catedral, on es poden veure l'abans i després de l'actuació. / NÚRIA CARO I A. C.

En este sentit, els treballs de la intervenció van iniciar-se l'abril del 2021, amb l'avaluació de l'estat del frontispici del temple, segons ha determinat el restaurador del projecte Manel Iglesias. Així van detectar-se tots aquells elements perduts a causa del pas dels anys que se substituiran amb pedra natural, així com els impactes de projectils en guerres passades. De fet, al bell mig de la façana central hi ha l'impacte d'un projectil de la Guerra Civil que es preservarà tal com està, ja que no repre-

senta cap perill per a l'estructura. En este sentit, la neteja que s'està fent de la façana no és agressiva, sinó subtil. S'està dixant la empremta de la pàtina que ha tingut la façana durant el temps; així com les restes de policromia. **"El concepte de restauració és intentar conservar el que tenim i mantenir el pas del temps, perquè l'edifici ha viscut una història que intentes dixer"**, explica Iglesias, i al seu torn, l'arquitecte del projecte Andreu Alfonso afegix que **"si dixer els edificis antics que tenen segles de vida com a nous, els treus tot el valor i la història"**. L'objectiu dels operaris no és polir la pedra, que és el que la faria blanca, sinó que es dixa la pàtina, que permet veure més tonalitats i vibracions a la pedra. Això permet veure les degradacions del

La colomassa ha estat un dels grans problemes amb què han topat els operaris de neteja d'este projecte. I és que segons explica Iglesias **"hi havia gruixos importants de colomassa i ens ha costat molt de treure'n les crostes. És per això que hem hagut d'aplicar diferents tècniques de neteja segons la zona en què treballàvem per tal de no malmetre la pedra"**. El projecte té previst instal·lar sistemes d'electrorepulsió, així com cables destensats i pues d'acer per tal de dissuadir les aus.
