# La C-12, de nou malmesa pel barranc de la Galera

Els aiguats del cap de setmana han provocat greus danys a la via, al punt que passa per sobre la riera que desemboca al riu Ebre

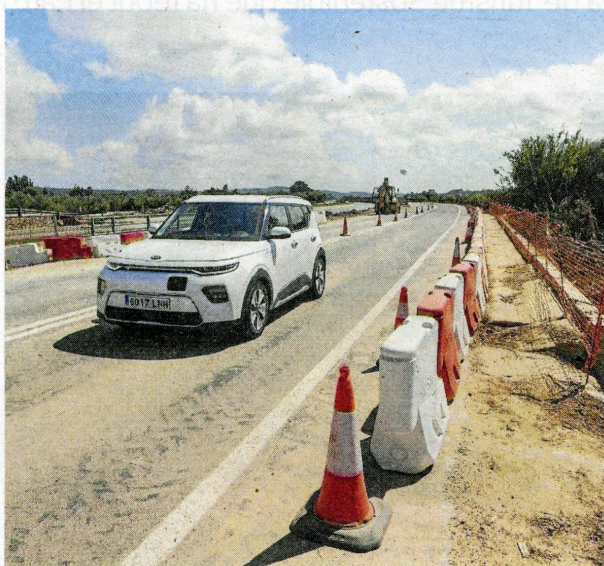
Les precipitacions torrencials de diumenge van acabar fent créixer de forma extraordinària el barranc de la Galera i arrossegant cap a l'Ebre tot tipus de brossa: canyes, arbres o, fins i tot, pneumàtics de grans dimensions.

A pocs metres de desembocar al riu, tot aquest material quedava atrapat entre els calaixos del pont de la C-12 i els reduïts ulls del viaducte adjacent del canal de la dreta. Això va bloquejar el pas natural de l'aigua i va provocar que acabés impactant i saltant per sobre de la calçada, del mateix canal i de l'antiga carretera paral·lela (TV-3443a).

Estat actual dels treballs per posar a punt la carretera C-12.

L'episodi no és en absolut desconegut. L'octubre de 2018 el col·lapse generat en aquest mateix punt per una altra forta barrancada va destrossar, rebençant per sota, el paviment del vial. Llavors, el Departament de Territori va invertir 200.000 euros per reconstruir el vial i l'escullera de protecció, però també instal·lant un calaix més gran amb una major capacitat de desguàs.

Tant el Govern com els regants coincideixen que ja és hora d'abandonar les solucions parcials per reparar puntualment els danys i escometre, definitivament, un projecte que permeti adaptar el pas de les infraestructures per sobre del barranc, facilitar la seva desembocadura sense grans obstacles fins al riu i evitar un problema que «tard o d'hora es tornarà a produir», segons Ferré.
