PATRIMONI

# El Castell de la Suda, desbrossat

Una intervenció inèdita elimina les espècies vegetals que al llarg dels anys havien colonitzat les muralles del Castell de la Suda i posaven en perill la fortificació. Els treballs, que han inclòs la tala d'una vintena d'arbres del recinte, han sigut el pas previ per a començar les obres de rehabilitació.

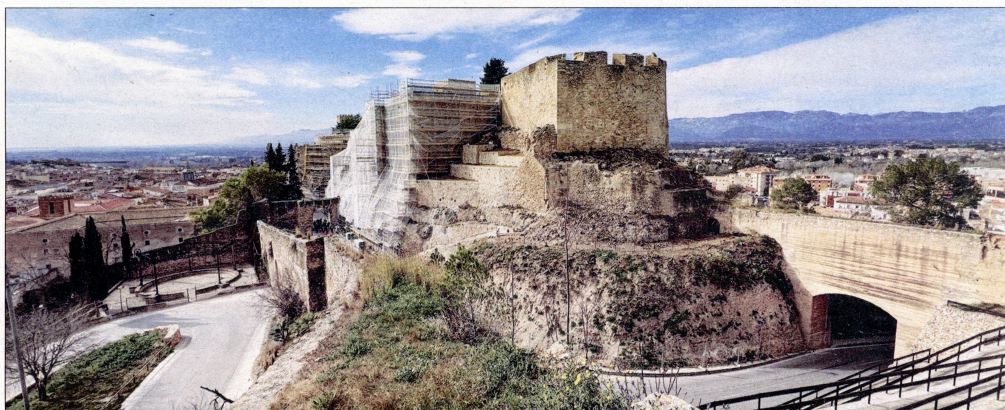
A la fotografia superior, estat actual de la rehabilitació del Castell de la Suda. A sota, cinc imatges dels treballs de desbrossament fets. /BOLUÑA PRODUCTIONS

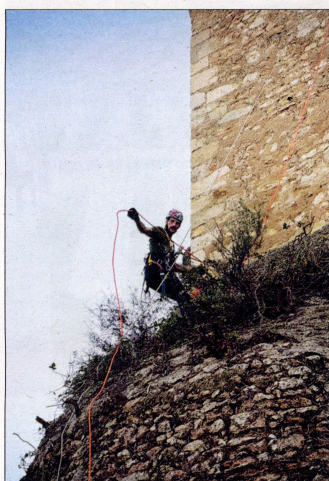
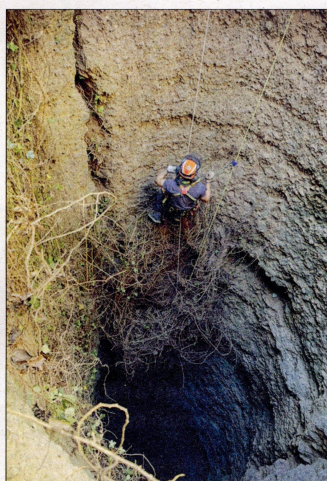
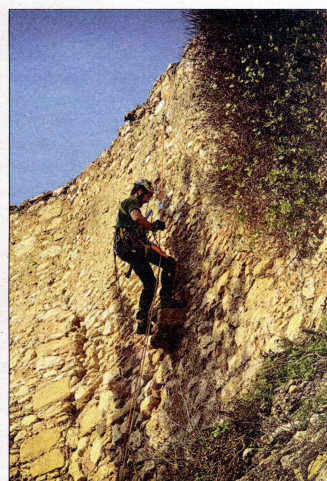
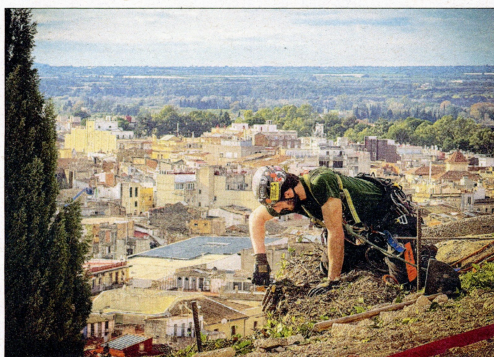
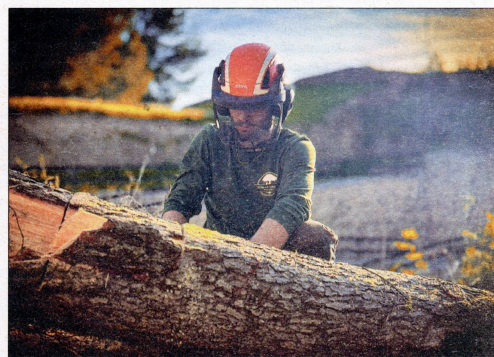
La neteja vertical ha requerit tècniques especialitzades com l'escalada, la utilització d'arnesos i altres sistemes per a garantir una intervenció segura en l'eliminació de la vegetació que s'havia instal·lat de manera natural en zones altes i difícils d'accedir del recinte murallat de la Suda.

La intervenció s'ha centrat a eliminar les espècies vegetals que, al llarg dels anys, havien colonitzat les muralles i que posaven en perill la conservació del patrimoni arquitectònic, perquè acceleraven els processos de deteriorament de la pedra i les estructures de la fortificació.

**TALA D'ARBRES** La neteja de vegetació ha sigut una intervenció extraordinària que ha deixat imatges espectaculars dels treballs, especialment els realitzats en zones verticals. "Hem talat més d'una vintena d'arbres, entre pins i xipresos, perquè era imprescindible deixar neta la base de la fortificació per a poder instal·lar-hi les bastides que permetran rehabilitar i netejar les pedres de les muralles", explica Miquel Mascarell, de l'empresa Treballs Forestals Mascarell. "Amb tota la vegetació retirada, que hem trinxat *in situ*, hem obtingut uns 40 metres cúbics de biomassa per al compostatge", afegix Mascarell, destacant l'abast de la intervenció.
