# Restauen els dos sepulcres de l'església de Sant Domènec

Pertanyen al bisbe Joan Izquierdo i al canonge Baltasar Sorió, de l'orde dominicà i impulsors de la construcció d'aquest temple del conjunt dels Reials Col·legis

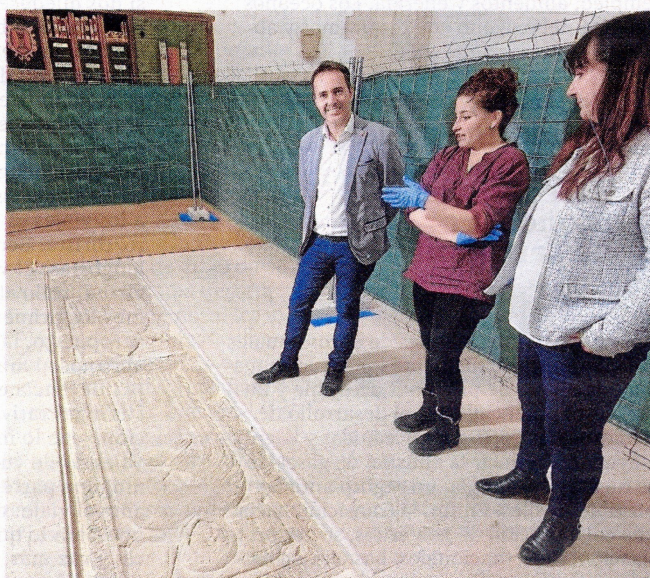
Les làpides funeràries es trobaven en un deficient estat de

La restauradora Júlia Poy, a la dreta, explicant la intervenció que s'està portant a terme. FOTO: J. REVILLAS

conservació, causat per unes condicions ambientals inadequades que provocava retenció d'humitat, així com d'aflloració de sals en diversos punts.

La restauradora autora de la intervenció és la tortosina Júlia Poy, qui ha explicat que l'actuació es basa en la retirada de ciments que es van col·locar per repujar el terra, cosa que ha causat «un trasllat de sals i li

canviava la tonalitat de la terra i impedia la llegibilitat del monument».

Poy també ha detallat que s'ha fet ja una consolidació de la part afectada, que té «molts picats i arenitzats». També s'han segellat fissures i s'han fet retocs cromàtics.

«També s'han descobert unes zones que quedaven tapades per una anterior intervenció i hem dut a terme la consolidació, el segellat de fissures i retocs cromàtics, així com la consolidació de la policromia», ha concretat.
