## La cobertura de les torres de l'absis de la catedral acaba amb les filtracions d'aigua

**Tortosa** Joan Josep Carot

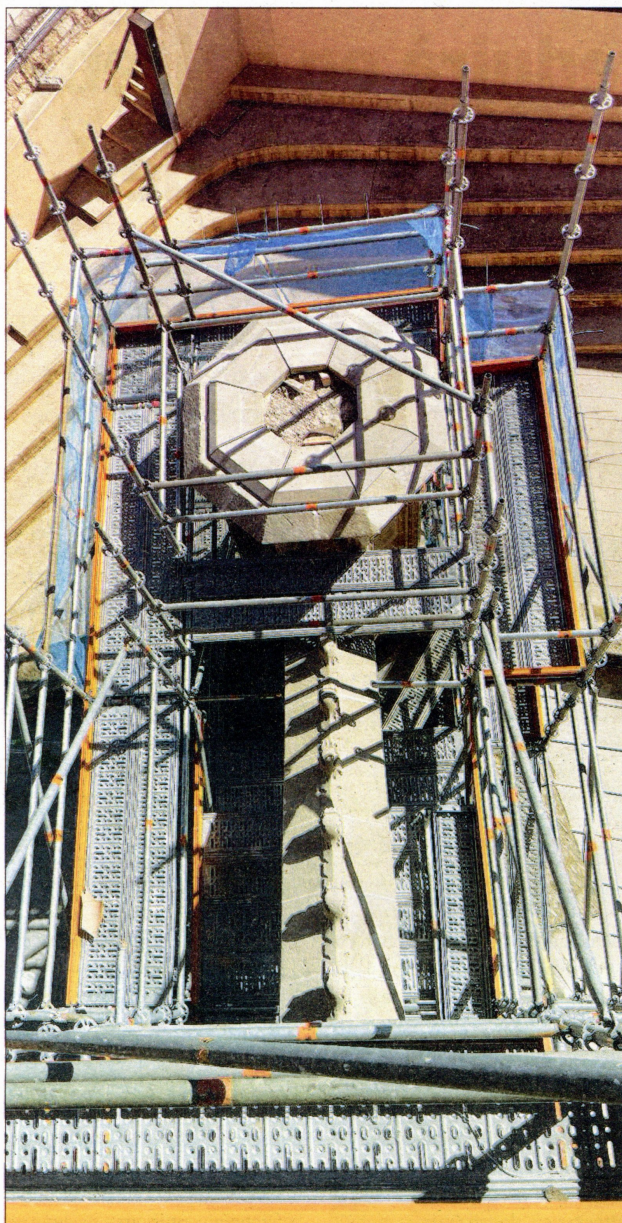
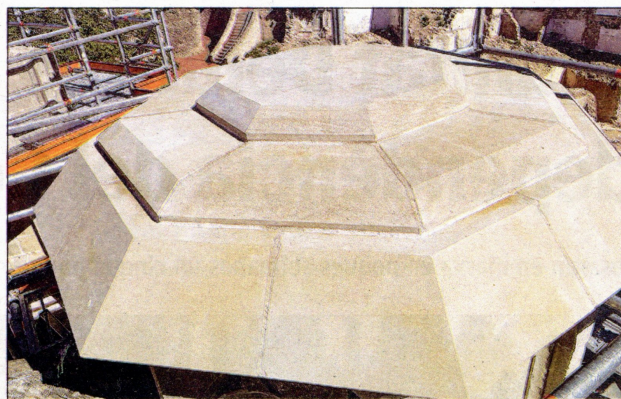
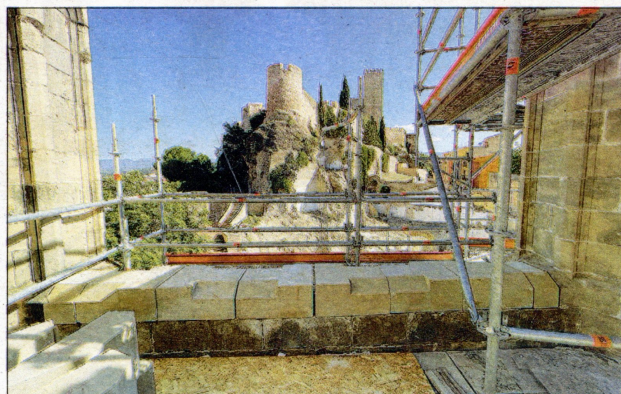
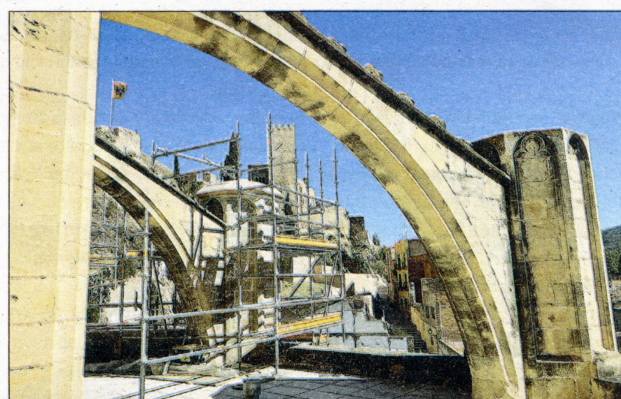
D'esquerra a dreta i de dalt a baix, rehabilitació d'una de les crugies amb el coronament a punt d'acabar d'una de les torres, detall de la coberta inclinada que es col·loca, aspecte actual del coronament del parament vertical de l'absis i vista d'una torre sense cobertura i una altra amb el coronament fet. /CEDIDES

La catedral de Tortosa ha patit durant molts anys problemes de filtracions d'aigua, especialment a través de les torres inacabades de l'absis i del parament vertical de la façana. Estos elements arquitectònics que estaven projectats per a completar la construcció però que no es van finalitzar, han sigut l'origen d'humitats que han afectat al llarg dels anys parets i elements estructurals del temple religiós. Esta setmana, gràcies al programa *Temps de Gòtic* de la Fundació "la

Caixa" que executa el Departament de Cultura de la Generalitat amb una inversió de 500.000 euros, s'han coronat les primeres torres de les vuit de l'absis que contempla esta primera actuació (quatre a la primera planta i quatre més a la segona) com es pot veure en les diverses fotografies que documenten esta informació.

La solució adoptada, amb una coberta inclinada a cada torre, facilitarà que l'aigua de la pluja llisques cap a l'exterior, en comptes d'acumular-se i penetrar en les pedres i estructures de la torre. Esta intervenció no només

protegirà l'estructura de les filtracions d'aigua, sinó que també contribuirà a la seua conservació a llarg termini, aturant també el deteriorament causat per la humitat en els elements decoratius que hi ha a l'absis.
