## L'Ajuntament de Tortosa culmina la restauració del fortí del Bonet

**Tortosa** Joan Josep Carot

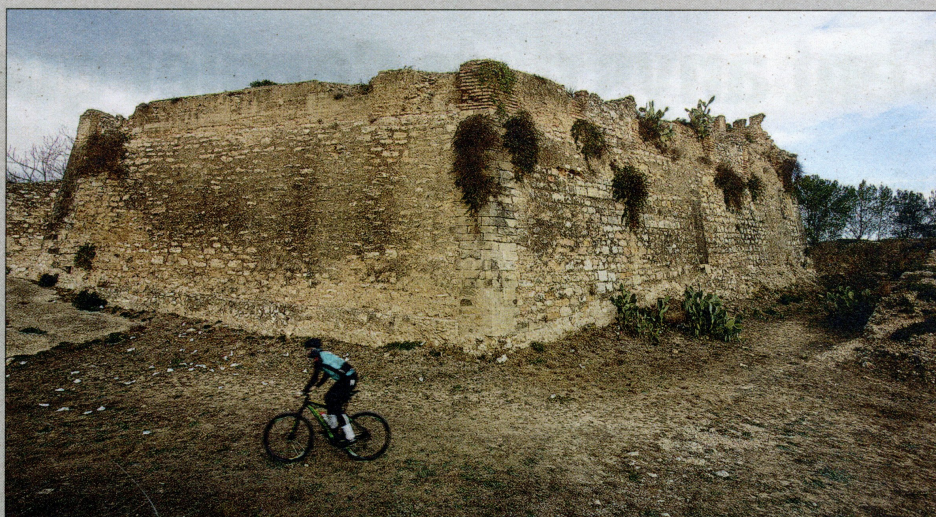
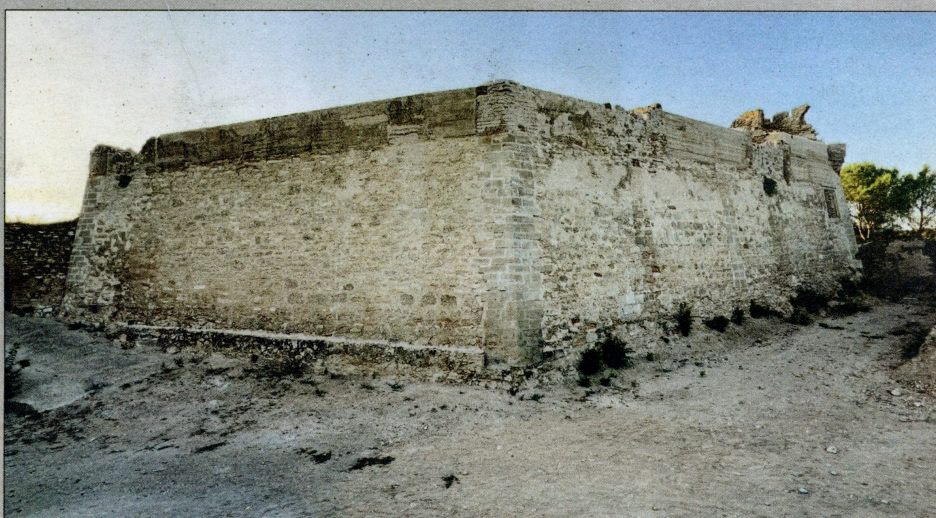
**ABANS I DESPRÉS DE LA INTERVENCIÓ.** Les actuacions de consolidació estructural han permès frenar el deteriorament de l'estructura i reconstruir les parts dels parapets que havien patit afonaments. /JOAN JOSEP CAROT

havia problemes d'estabilitat en alguns panys de tàpia, especialment als parapets superiors. També s'havien produït afonaments parcials en pràcticament tots els flancs del bastió, tant a la cara externa com a la interna, a conseqüència de l'entrada i l'acumulació d'aigua al farciment intern de terra dels parapets, que no disposaven de protecció superior.

La intervenció ha actuat sobre les dos cares frontals del fortí i els dos flancs adjacents, amb una atenció especial als parapets superiors. Els treballs han inclòs la rehabilitació estructural dels paraments verticals i dels parapets de tàpia i terra del coronament superior, així com la reconstrucció de les parts afonades que havien alterat de manera subs-

L'actuació també ha incorporat l'eliminació de la vegetació de l'interior i l'exterior del recinte, especialment en els punts on suposava una amenaça directa per a la conservació de l'estructura. Al fortí hi havia proliferat vegetació com tàperes i heures, així com espècies arbustives invasores de creixement vigorós que contribuïen a accelerar la degradació dels elements patrimonials.

La consolidació s'ha executat amb materials compatibles amb els originals. Els treballs han afectat pràcticament els 896 metres quadrats del recinte defensiu i també han abastat un àmbit de fins a 1.650 metres quadrats, amb actuacions d'adequació de l'entorn del fossat.
